IL CONTRIBUTO DELLE FONTI CARTOGRAFICHE STORICHE  
PER LO STUDIO DELLE DINAMICHE FLUVIALI:  
DALLE CONTROVERSIE LEGALI PER L'USO DELLE ACQUE  
AD UNA GESTIONE PARTECIPATA DELLE RISORSE IDRICHE

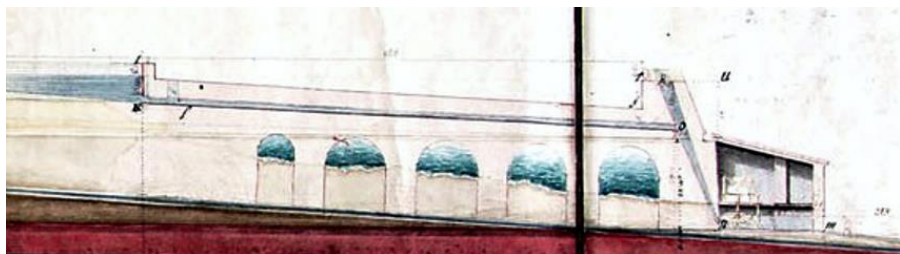
Figura 3. Particolare del mulino di Corrado Potenza (1848) (ASPZ, TCB, PAI, b. 33, f. 1)

Questo mulino presenta una novità rispetto agli altri in uso: l’acqua che si dovrebbe immettere nella tromba per la bocca superiore (nel punto P fig. 3), viene convogliata in un condotto coperto trasversale alla tromba nel punto O dove il diametro del canale era di 2,5 palmi, all’altezza di 24, 5 palmi. La parata lunga circa 13 palmi e dell’altezza di 8,27 palmi, chiudeva totalmente l’alveo e fu rotta da una piena. Secondo il parere dei periti la parata non poteva essere ricostruita tal quale nel punto di confluenza del vallone, perché avrebbe portato gli stessi inconvenienti ai terreni limitrofi e perché sarebbe stata molto costosa e la poca acqua presente in estate non ne avrebbe giustificato la spesa.

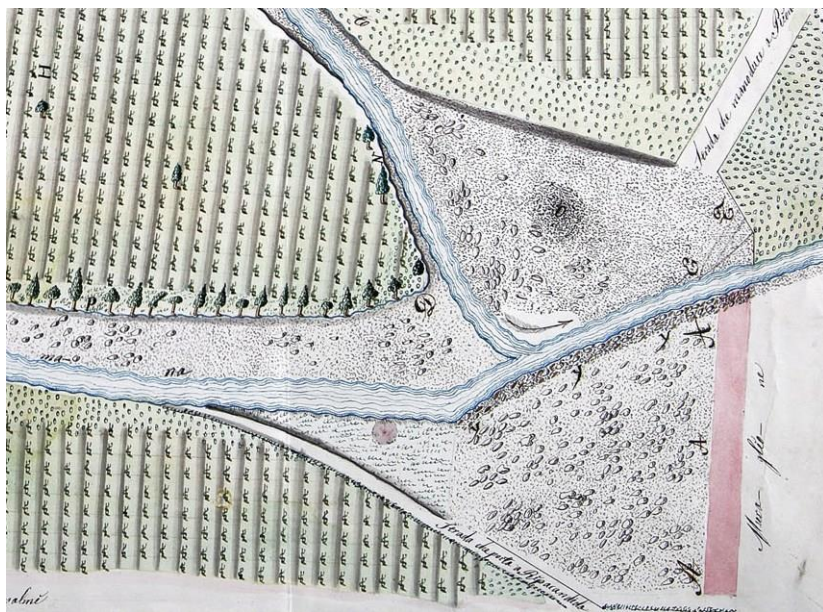
Figura 4. Particolare della *Pianta topografica / del vigneto di proprietà di Pasquale Anastasia / posto nella fiumara di Ripacandida*, 1850. Nella pianta sono raffigurati i terreni a monte dello sbarramento (rappresentato in rosso) interamente coltivati a vigneto, ad esclusione delle sponde dei torrenti occupate dai canneti. «L'associazione del canneto alla vigna in prossimità dei corsi d'acqua è molto comune nel melfese, per la consuetudine di utilizzare la canna come sostegno delle viti» (ANGELINI, 1988). La piantata di pioppi lungo il greto della fiumara era necessaria per arginare le inondazioni perché i pioppi costituivano degli argini artificiali

A Ripacandida (PZ) la costruzione di un muraglione in malta (in rosso fig. 4) alla confluenza tra il Vallone Ciccullo e la fiumara di Ripacandida (fig. 4), per animare un mulino costruito nel 1843 dalle monache terenziane di Ripacandida, aveva causato un'alluvione (ASPZ, TCB, PAI, b. 33, f. 6).

di mulini o dei danni riscontrati su di essi a causa di eventi naturali o di costruzioni antropiche che ne modificarono l'assetto. Le fonti cartografiche allegate alle perizie sono rappresentazioni in scala di palmi o passi napoletani ad eccezione di una sola pianta in scala metrica, di piccole porzioni di territorio, difficilmente georeferenzabili. La cartografia allegata alle perizie giudiziarie è particolarmente ricca di riferimenti a macchine idrauliche: le perizie, fonti di tipo descrittivo-compilativo, sono ricche di informazioni sulle tecniche di costruzione e manutenzione dei mulini (es. figg. 1 e 8) e sui principali danni che potevano verificarsi sulle strutture idrauliche o a causa di esse sul territorio. Infatti in alcuni casi le strutture del mulino, modificando il corso naturale del fiume, creano danni ai terreni vicini (fig. 4).

| MAPPA | TIPO DI FIUME | LITOLOGIA | CONTROVERSIA | DANNI RISCOVRIATI | SOLUZIONE PROPOSTA DAI PERITI |
|---|---|---|---|---|---|
| Maschito (fig. 4) | Braided | Non specificato | Rischio alluvionamento in seguito alla costruzione di una diga | Alluvionamento di una vigna a monte della diga | Non specificato |

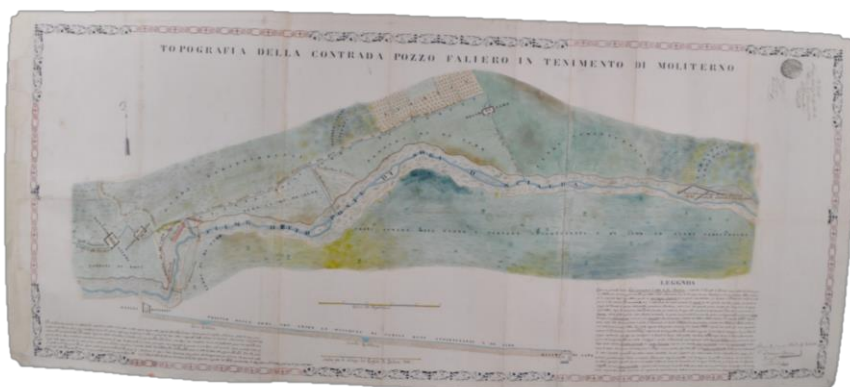
Figura 7. *Topografia della contrada Pozzo Faliero in tenimento di Moliterno*, 1847 (ASPZ, TCB, PAI, b. 32, f. 4; ANGELINI, 1988, pp. 104-105)

Nel territorio di Moliterno (PZ) viene riferito il caso rappresentato nella *Topografia della contrada Pozzo Faliero in tenimento di Moliterno* del 1847 (ASPZ, TCB, b. 32, f. 4) che mostra il tratto del torrente Ponte di Sora o Sciaura a valle dell'abitato (fig. 7), in cui erano insediate due antiche macchine idrauliche appartenute al principe di Moliterno e acquistate nel 1840 dai soci Doti e Scanno-ne; le due costruzioni contenevano tre macine di mulino e una gualchiera. Nel 1847 le macchine (particolarmente quella sottostante) risultavano deperite e sepolte da sedimenti, a causa di una parata costruita per un ulteriore mulino, costruito dall'arciprete Parisi nel 1818. La parata formata con varie parti palizzate con travi, tavole, fascine e pietre, incanalava le acque in uscita dai mulini verso il nuovo mulino (a due palmenti). Il danno è da attribuirsi alla parata che incanalava l'acqua in uscita dai due primi mulini per alimentarne un altro «arrestando in parte una quantità di arena che prima era trasportata al fiume» e che ora rimaneva nella calcara del mulino al punto che «la ruota girava nell'arena», diminuendone la rendita. Il canale costruito da Parisi aveva una pendenza di 1 palmo e 20 ogni 100 palmi (circa 32 cm ogni 26 m).

Il sistema degli opifici idraulici è un sistema chiuso, all'interno del quale non c'è perdita di acqua, ma l'acqua viene reimpressa nel canale principale, dopo aver azionato il mulino. In alcuni casi però questo sistema era usato per alimentare ulteriori mulini in sequenza, ma potevano presentarsi problemi di sedimentazione, per rallentamento dell'acqua se il declivio non era sufficiente, come dimostra la causa di Moliterno, dove l'acqua in uscita da un mulino, incanalata per alimentarne un altro, ha sedimentato parte del suo contenuto di arena (sabbia) e sommerso il mulino soprastante rendendolo inattivo (fig. 7).

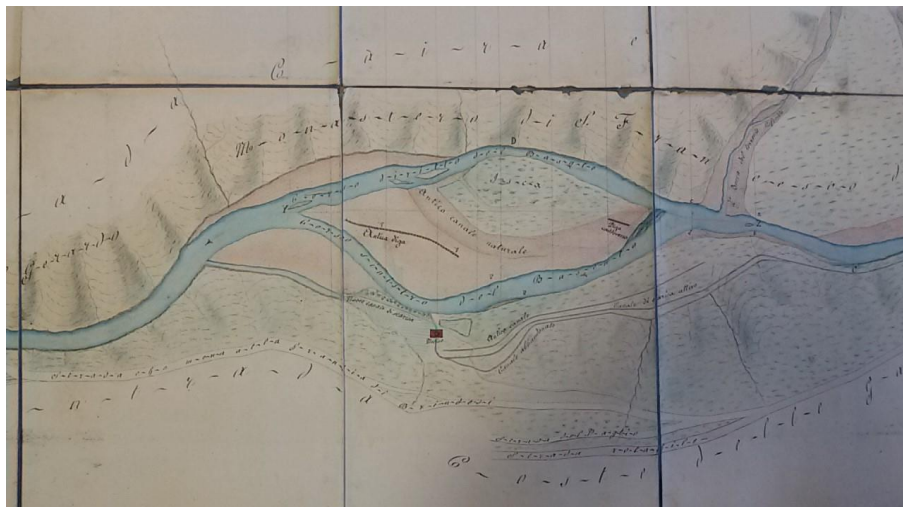
Figura 9. Particolare della *Pianta topografica / di un tratto dell'alveo / del fiume Basento e sue adiacenze*. La configurazione del fiume Basento, al centro della pianta, è rappresentata precisamente. Al contrario la capolevata a monte, non è raffigurata nella carta, ma sono raffigurati i tre canali (due dei quali abbandonati) che conducevano l'acqua al mulino

Un'altra interessante controversia è quella tra i signori Angelo Maria e Gerardo Addone di Potenza ed il monastero delle monache degli Scarioni di Napoli, entrambi proprietari di considerevoli tenute sulle sponde opposte del fiume Basento, a Potenza (ASPZ, TCB, PAI, b. 43, f. 18). In questi documenti compare una pianta (fig. 9) che raffigura il fiume Basento che divideva la proprietà Addone sulla riva sinistra in contrada Costa della Gaveta dai fondi Sodomoma e Caira del monastero, a circa un miglio e mezzo ad est dalla città. Sulla sponda sinistra del Basento i signori Addone possedevano un mulino; per proteggere il mulino e i terreni dalle esondazioni stagionali del fiume, i signori Addone costruirono una diga impalizzata (o paradore), che rappresenta l'oggetto della contesa. Il monastero, attore nella causa civile, sosteneva che lo sbarramento in caso di piena, avrebbe potuto provocare l'allagamento dei propri terreni, posti a Sud lungo la sponda destra del Basento.

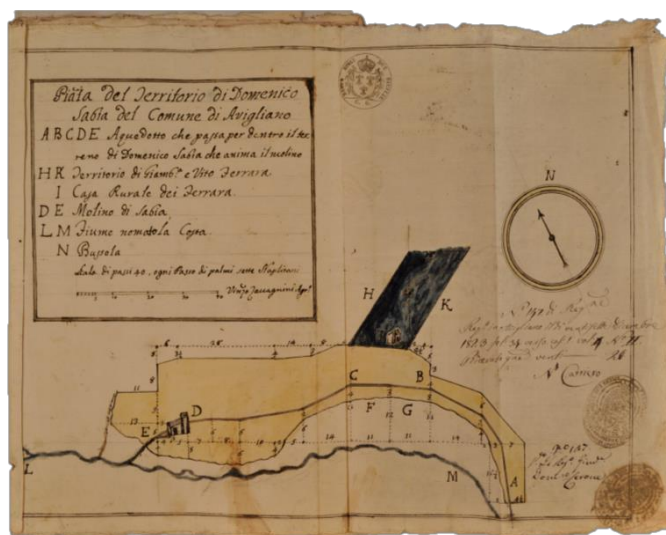
Figura 10. Pianta del territorio di Domenico Sabia. Mulino con torre, in Avigliano, contrada Pantopizzo (PZ), 1823, ASPZ, TCB, PAI, b. 5, f. 1

Un'altra perizia (ASPZ, TCB, b. 5, f. 1) è inerente l'abitato di Avigliano (PZ), dove il signor Sabia acquistò il terreno dal signor Ferrara circa cinque anni prima del 1823, anno in cui fu costruita la levata (fig. 10). Una modifica nel corso della levata, e la caduta di alcune parti della casa rurale di Ferrara (costruita a secco e senza calce, dunque molto fragile) indussero il Signor Sabia a chiedere una perizia al Tribunale per assicurarsi che l'acquedotto non recasse danni ai terreni di Ferrara.

I periti dimostrarono che il canale, scavato in «terreni di tufo» con una parte sopraelevata su pilastri di pietra a secco (C, D, 15 passi pari a circa 27,5 metri, fig. 10), non avrebbe compromesso le terre di Ferrara, essendo il terreno stabile, non soggetto a frane (arenaria locale di origine sedimentaria, per la porosità chiamata erroneamente tufo, pietra piroclastica). Tale substrato roccioso non avrebbe creato scoscendimenti, ma Sabia avrebbe dovuto costruire un riparo con impalizzata (50 passi di lunghezza) per proteggere la casa rurale dalle alluvioni estive e oltre l'impalizzata piantare salici («salconi»), pioppi e olmi.

| MAPPA | TIPO DI FIUME | LITOLOGIA | CONTROVERSIA | DANNI RISCOVRIATI | SOLUZIONE PROPOSTA DAI PERITI |
|---|---|---|---|---|---|
| Avigliano (fig. 10) | Bedrock | Tufo | Diga a secco | Danni su una struttura non imputabili alla diga | Piantare salici, pioppi e olmi |
